こんなことができます!

従来の荷台シートと同様の作業性で、
従来シートより破れにくいです。

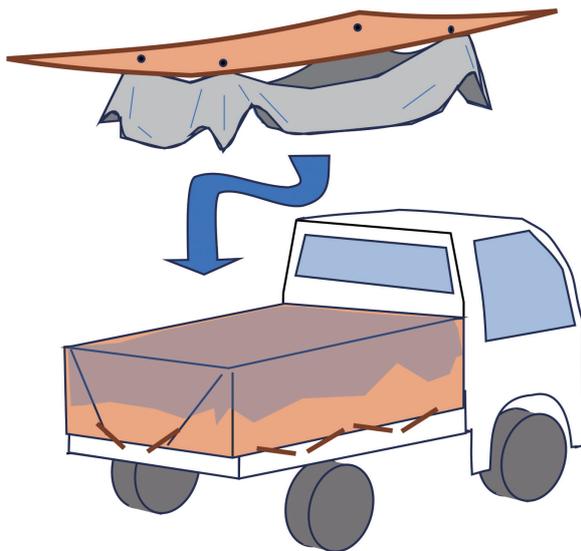
図・写真

- ・荷台シートを外側と内側の2枚重ね構造としている。
- ・外側シートに対して内側シートを弛ませた状態で4か所接続させている。
- ・外側シートで荷物を押さえ、内側シートで荷物を緩く覆う。
- ・従来のような一枚の外側シートのみだと、荷物の角部に負荷が集中し、かつ擦れも加わりシートが破れやすくなる。
- ・緩い状態の内側シートがあることによって、外側シートに直接かかる負荷集中や擦れを緩和でき破れにくくなる。
- ・また、荷材を覆う部分が二枚重ねとなるので荷材が濡れてしまう事を防げる。

内側に緩ませた保護シートを備えた2枚重ね構造にすることで、荷物角部からの負荷集中や擦れを緩和でき、破れにくくなる。

内側シートを荷材に合わせて変更する等
交換しやすい構造です。
